## RAPPORT D'INSPECTION

**DESTINATAIRE:** Christian Morin  
**EXPEDITEUR:** R. Lacroix  
**INSPECTION:** 99/05/27  
**RAPPORT:** 99/06/01  
**OBJET:** Inspection du site QUESABE (CM 383) suite à une demande de libération  
**N/REFERENCE:** TM 98294 125

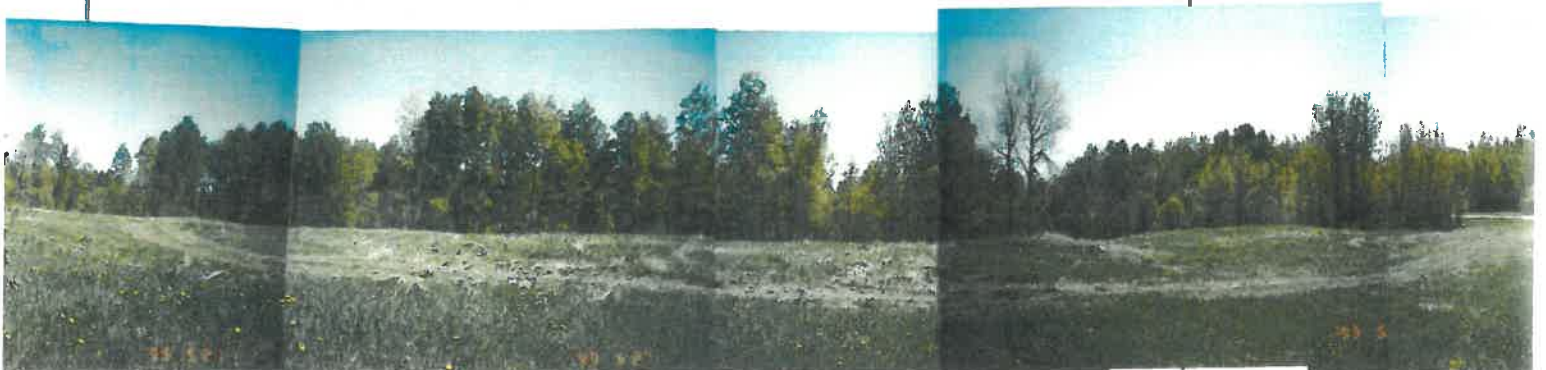
PHOTO NO: 2-3-4-5-6  
DATE: 09 / 06 / 87  
PAR: K. LACROIX

Lors de la dite inspection, j'ai pu constater qu'il ne subsiste aucune trace des activités minières s'y étant déroulées jadis. En fait il est présentement impossible de pouvoir dire quels genres d'activités avaient cours à cet endroit. Aucune fondation n'est apparente et la végétation constituée de graminées a l'air des plus naturelles d'autant plus qu'une multitude de pissenlits y prospèrent (voir photos 2-3-4-5-6).

DESCRIPTION: Une promenade au site QUESATSE arrosée avec succès. Les prairies prospèrent particulièrement bien de même que les cyprès. En fait il ne reste plus aucune trace des anciennes installations minières.

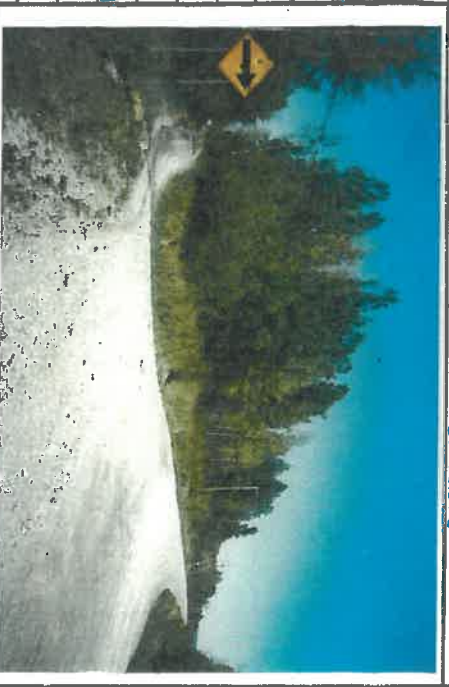
PHOTO NO: 1  
DESCRIPTION:  
A gauche l'ancien  
cimetière au pied  
AVESQUE.  
A droite le  
chemin continue  
après la voir  
DEPRE YEMMEL
