Date de l'inspection :	Année	Mois	Jour	Heure d'arrivée :	15h15
	2015	10	23	Heure de départ :	16h20

Nom du puits : Laduboro Bald Mountain Intercity No 1, Trois-Rivières					
No du puits : A127			Nom de la compagnie : Laduboro Oil Ltd.		
Lieu inspecté : Laduboro Bald Mountain Intercity No 1, Trois-Rivières			Lot(s) numéro(s) : 16 Paroisse : Trois-Rivières		
Coordonnées géographiques : NAD 83 DD MIN SEC					
Valeurs au système GDH		Latitude : N46° 20' 39.1"		Longitude : W-72° 35' 13.4"	
Valeurs GPS terrain « Garmin 62sc »		Latitude : N ° ' "		Longitude : W- ° ' "	
Permis délivrés :			Autorisations délivrées :		
Recherche <input checked="" type="checkbox"/> No 163 Forage <input checked="" type="checkbox"/> No 1967FA127			Fermeture temporaire <input type="checkbox"/> No		
Permis actuel No : 2006RS181 Modification <input type="checkbox"/> No			Fermeture définitive <input type="checkbox"/> No		
			Complétion <input type="checkbox"/> No		
Statut du puits dans GDH : Abandonné\indices de gaz					
Nom de l'inspecteur : Adrien Bouffard et Louise Anderson			Accompagné de :

But(s) de l'inspection :

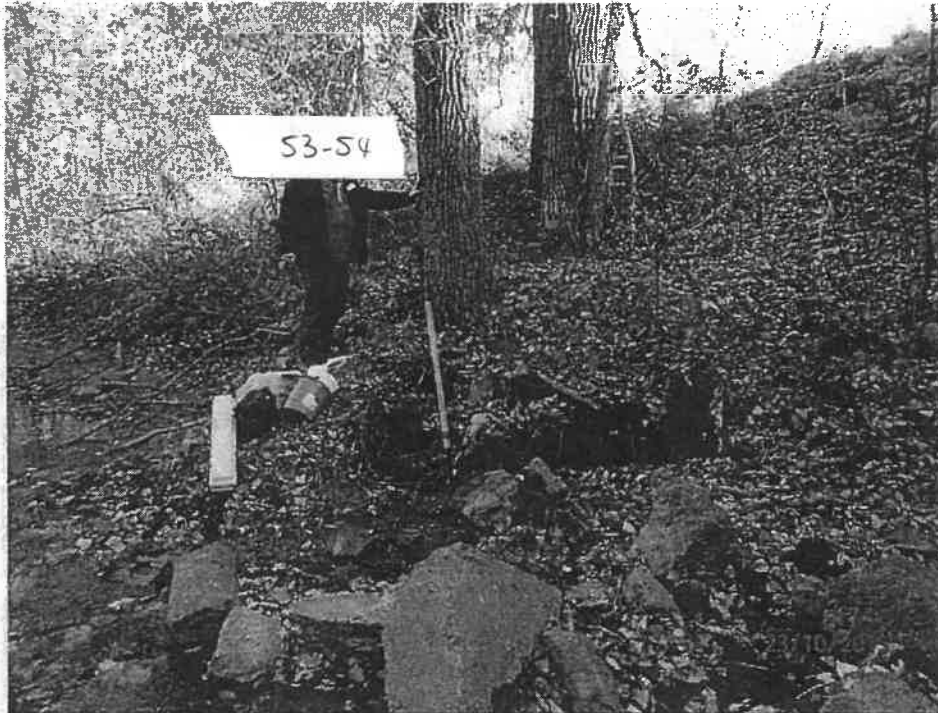
IMG_2015_A127_A_013.JPG

Le forage ne peut avoir été fait sur ce site près de ces arbres présents en bordure de la rivière. Selon le diamètre de ces deux arbres, ils sont probablement plus vieux que 50 ans (âge du forage).

Le forage n'a pu être fait à l'endroit indiqué par la pelle, puisque l'installation d'une plateforme de forage doit se faire sur une grande superficie de terrain, au niveau et sans obstacles (la végétation est coupée).

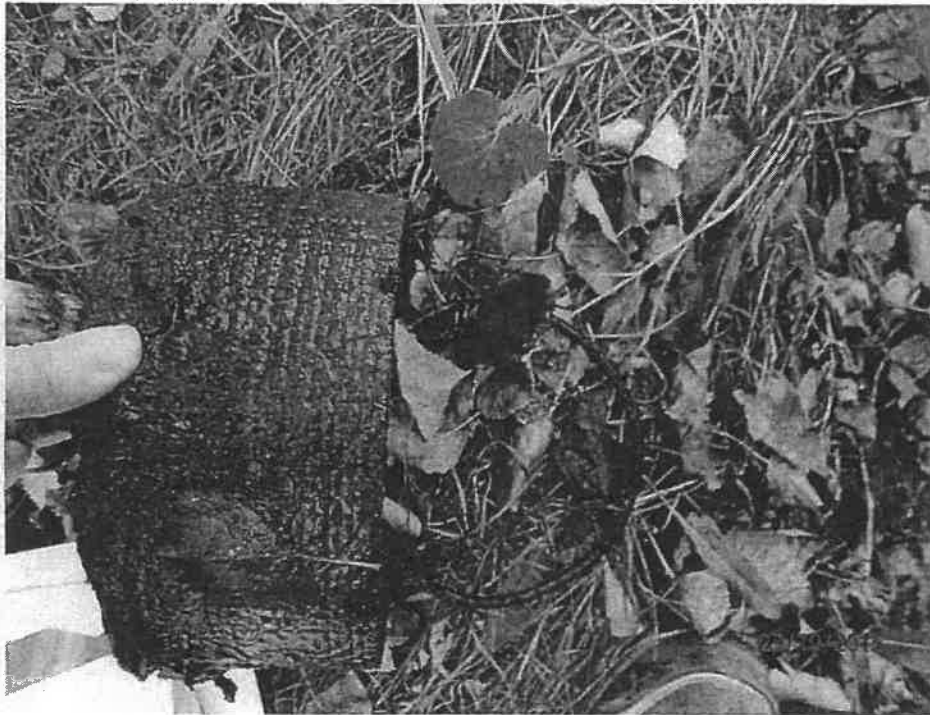
IMG_2015_A127_A_06.JPG

Ce bout de tuyau, possiblement un joint, ne peut pas être un tubage de puits puisqu'il n'est pas composé d'acier.

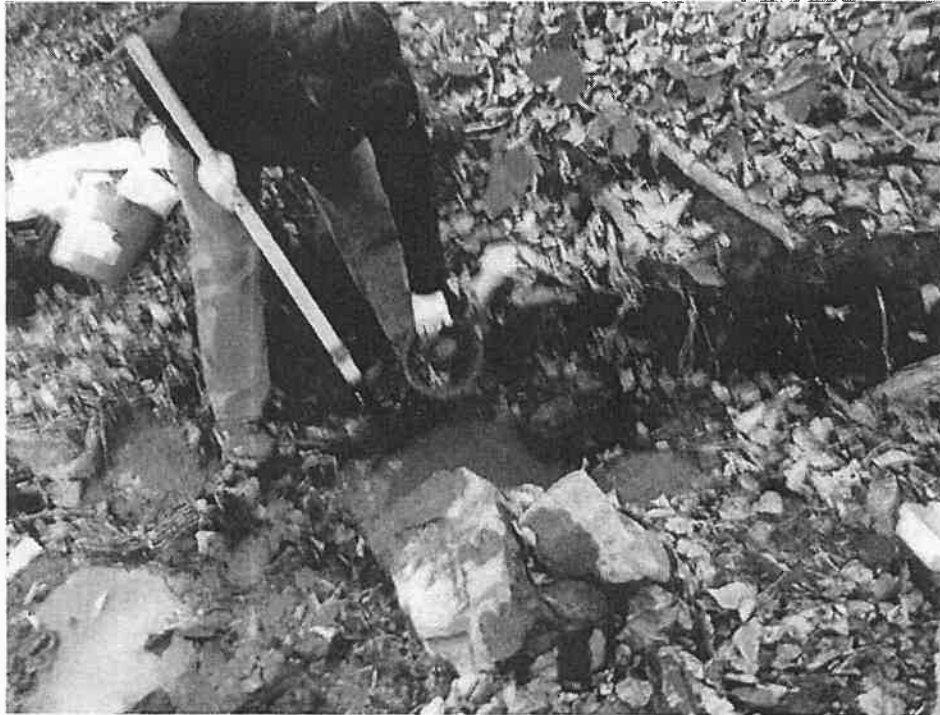
IMG_2015_A127_A_003.JPG

Le tubage du puits A127 repéré par les gens de CMAVI, est en réalité un bout de tubage non fixé au sol qui s'est retrouvé en bordure de la rivière ce n'est pas la bonne localisation du puits.

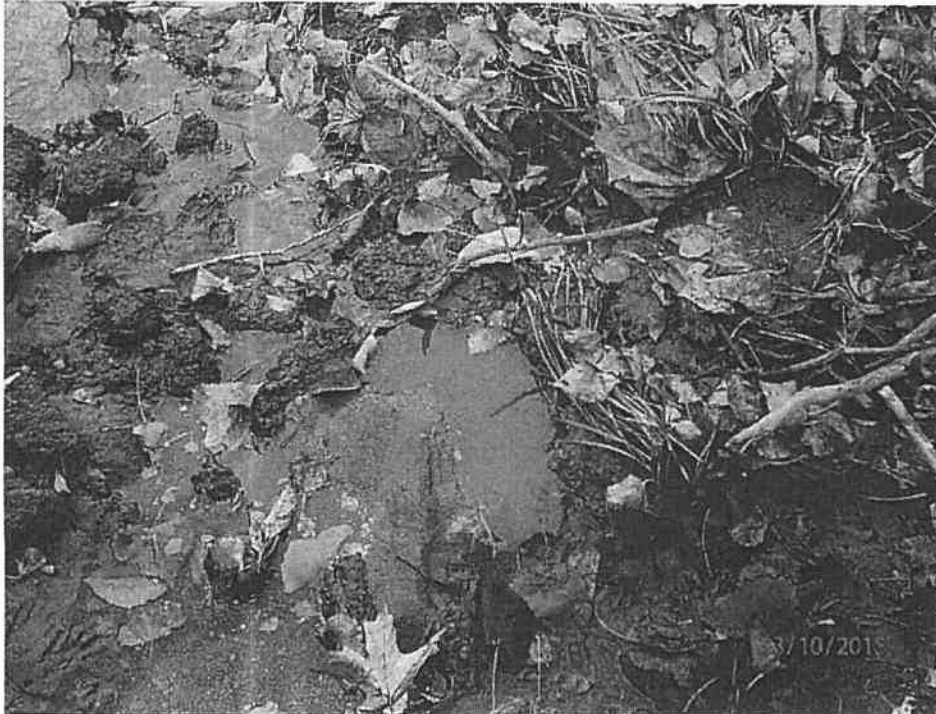
IMG_2015_A127_A_010.JPG

L'iridescence sur l'eau en bordures de la rivière, qui semblait être une contamination aux hydrocarbures pour les gens de CMAVI était de la décomposition de matière organique. Aucune odeur d'hydrocarbures n'a été constatée dans les eaux et les sols.
