DIRECTION DU BUREAU DES HYDROCARBURES

Identification du puits		Date et heure d'inspection	
Nom du puits	Senneterre No 1, Saint-Grégoire	Date	2018-11-01
N° du puits	B198	Heure	14:30 à 16:30
But du rapport			
Cette phase consiste à réaliser une reconnaissance du terrain sur lequel se trouve le puits et faire l'inspection du puits s'il est visible ou localisable avec un détecteur magnétique.

Identification du puits		Date et heure d'inspection	
Nom du puits	Jaltin Lemaire, Yamachiche No 1	Date	2018-10-09
N° du puits	B267	Heure	13:00 à 13:45

Identification du puits		Date et heure d'inspection	
Nom du puits	84-01	Date	2018-07-29
N° du puits	CS09	Heure	10:15 à 11:30
But du rapport			
Cette phase consiste à réaliser une reconnaissance du terrain sur lequel se trouve le puits et faire l'inspection du puits s'il est visible ou localisable avec un détecteur magnétique.

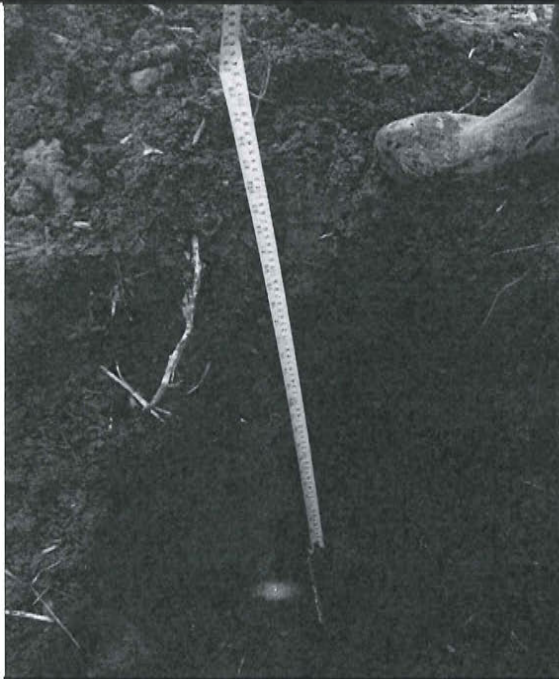
Dans le cas où le puits est visible		
Type	Description	Commentaire
Tubes ou casing	Tubage de 4 à 5 pouces, difficile à mesurer car écrasé.	Puits à 2 pieds sous la surface du sol.
Commentaire	Prélèvement de 1 échantillon de sol pour analyses environnementales (B198 VR-01) . Les échantillons ont été prélevés entre 0,5 et 0,65 mètre à partir de la surface du sol. Le sol correspond à un remblai: silt gris-brun, un peu de sable, traces d'argile. Présence de matières organiques (±5%). Aucun indice organoleptique de contamination observé.

Puits à 2 pieds sous la surface du sol.

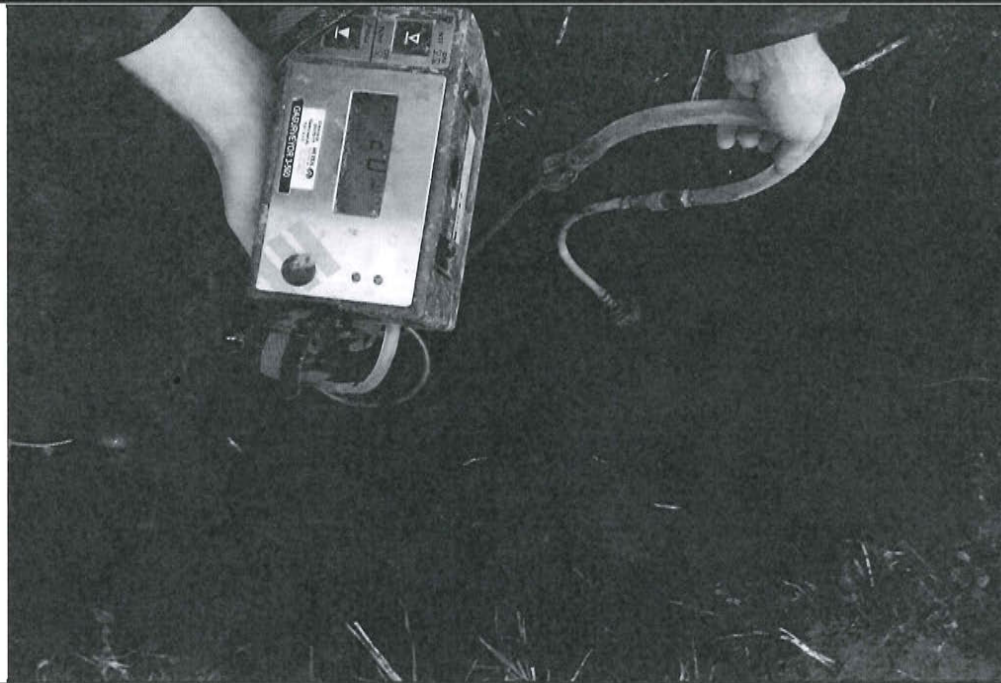
Mesure de 20% gaz directement dans le tubage.

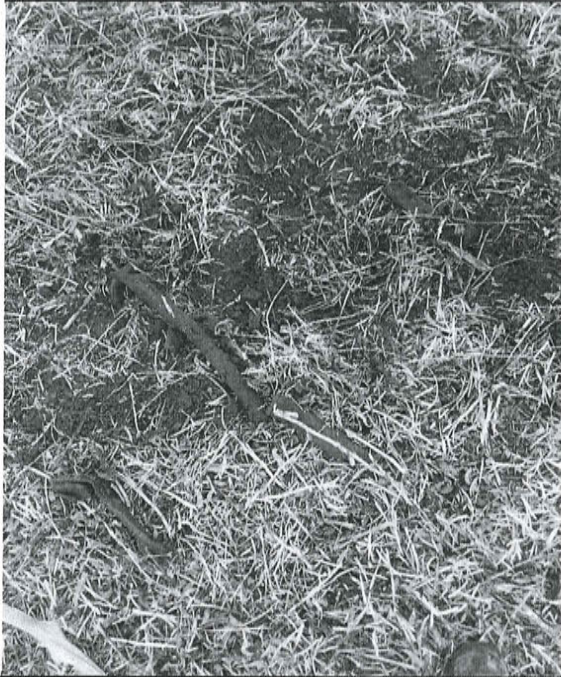
Indices d'anciens forages	
Type	Commentaire
Tubages en acier	Beaucoup de morceaux de tubes (environs 2 pouces) ont été retrouvés, probablement une ancienne conduite de gaz reliée au puits.

Nombreux morceaux
de tubes retrouvés à
proximité,
possiblement une
ancienne conduite.

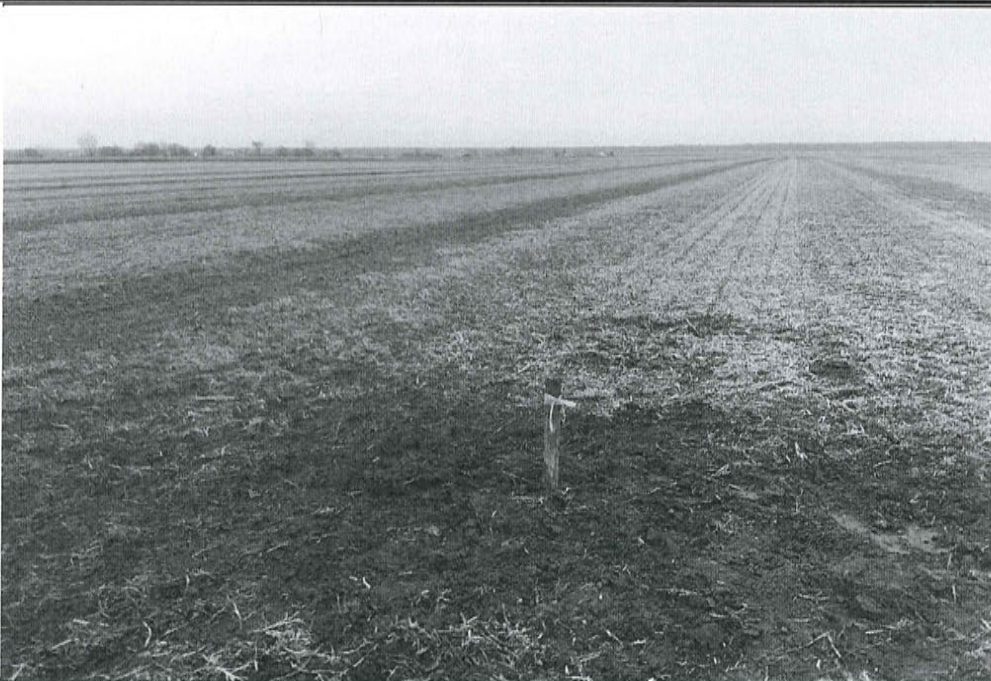
Site du puits
identifié en vue de la
caractérisation.

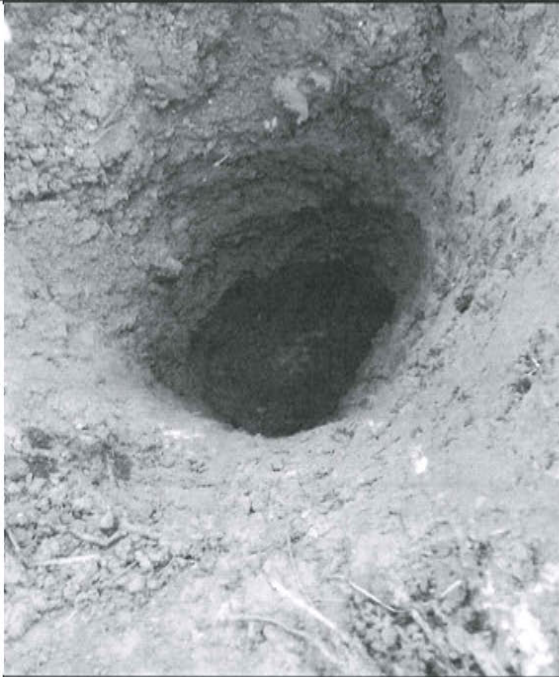
Dans le cas où le puits est visible		
Type	Description	Commentaire
Tubage ou casing	Gros casing, dalle de béton, très profond.

Dalle de béton ou
gros casing cimenté

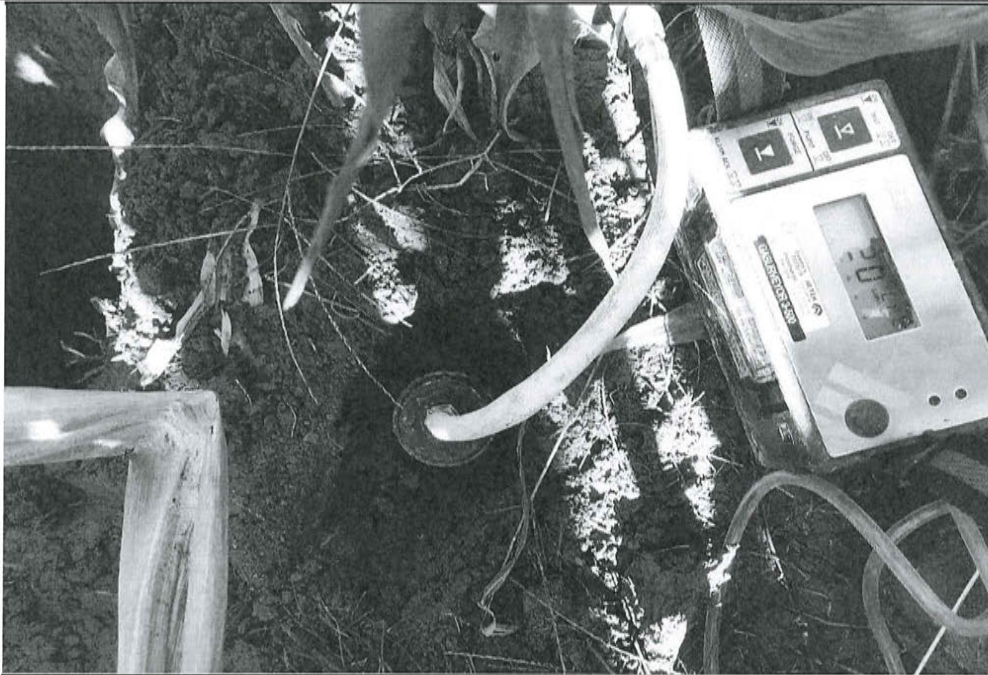
Mesure des émanations de méthane	#1 à 50 cm (%LEI)	20
	#2 à 50 cm (%LEI)	4
	#1 à 4 metres (%LEI)	0
	#2 à 4 metres (%LEI)	0
	#3 à 4 metres (%LEI)	0
	#4 à 4 metres (%LEI)	0
Débit (L/min) (Le cas échéant à l'évent)

Mesure de méthane
à 20 lei à 50 cm.

Commentaires Le puits est considéré comme localisé car le haut du tubage a été déterré. Une migration de gaz supérieure aux critères du MELCC a été mesurée. Aucun indice de contamination de l'eau ou du sol n'a été observé. Une évaluation supplémentaire est requise afin de déterminer l'intégrité du puits préalablement à la réalisation de travaux. Pour ces raisons, l'état du puits est : Travaux à réaliser.

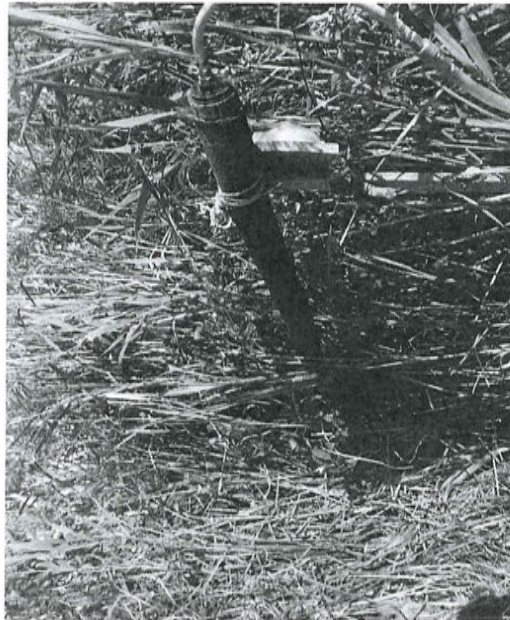
Ancienne conduite
de gaz (selon les
plans de la SOQUIP),
dépasse du sol à
quelques mètres du
puits. Aucune valeur
de méthane.

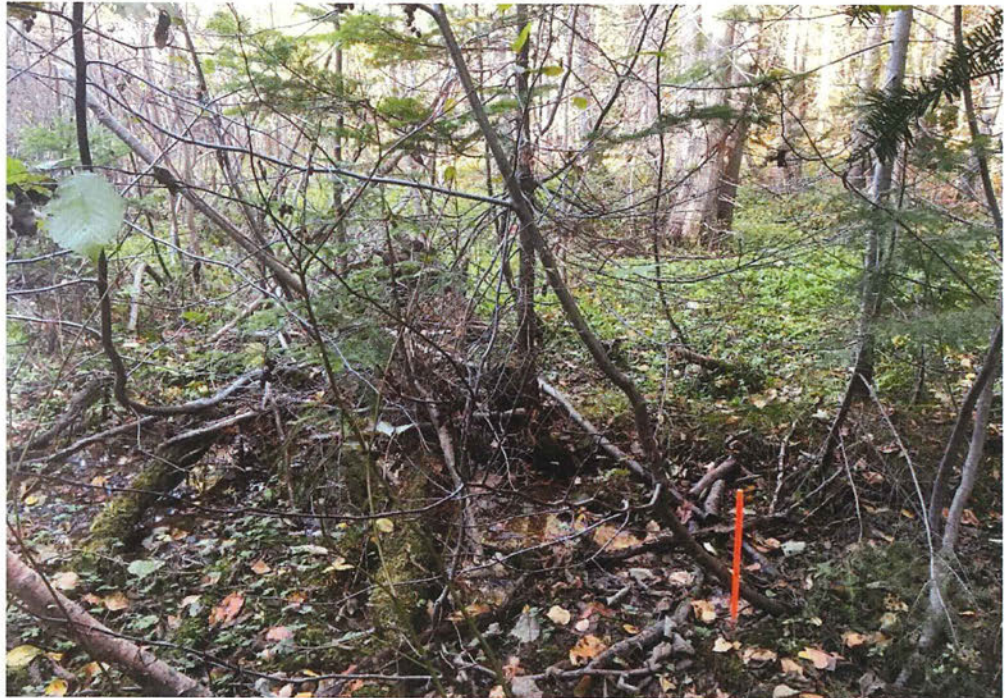
Commentaire Végétation jeune boisé, irisation et boue orange notée.

Irisation et boue orange observées à l'emplacement présumé du forage

Conclusions		
Recommandation	Oui/Non	Commentaires
Le puit est localisé	Non	
Reprendre la recherche	Non	
Planifier des travaux de remédiation et/ou de décontamination	Oui	
Procéder à la quatrième phase (excavation)	Oui	
Clore le dossier (puits introuvable)	Non	
Clore le dossier (puits trouvé et non problématique)	Non

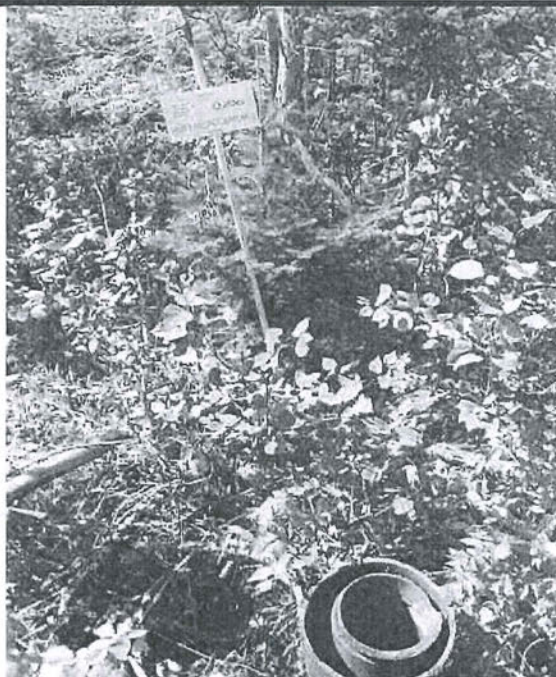
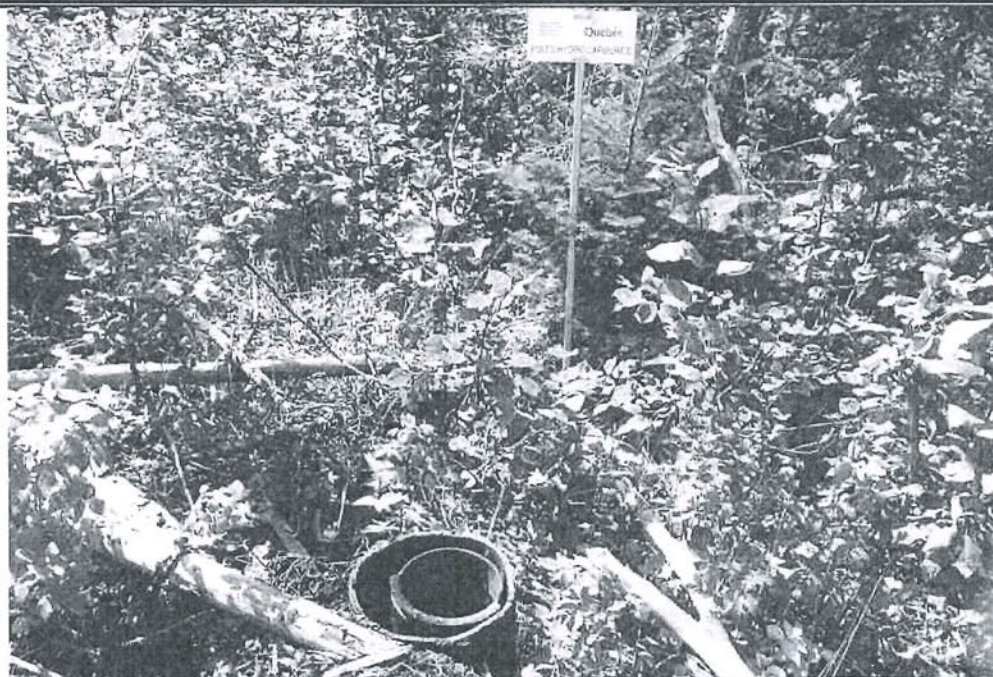
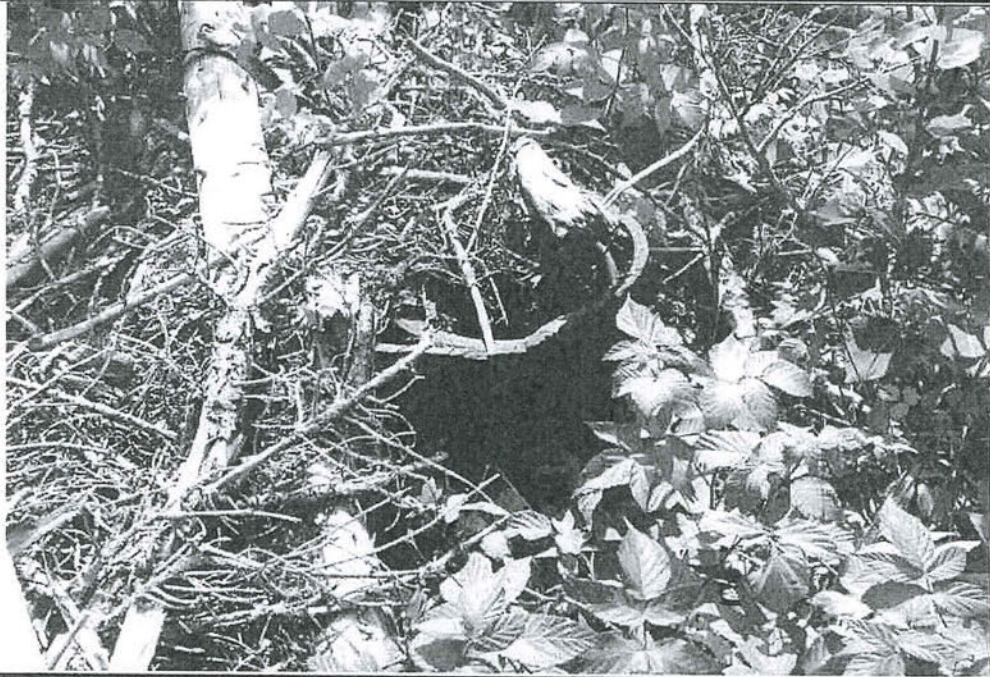
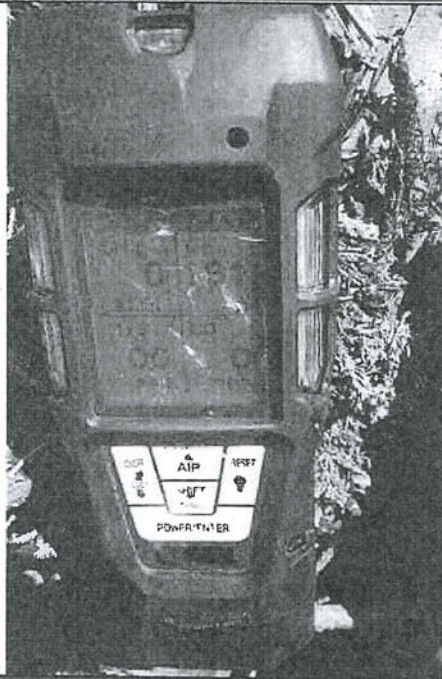
Dans le cas où le puits est visible		
Type	Description	Commentaire
Tubes ou casing	Hors-sol	Le puits est visible dans une coupe récente. On observe deux tuyaux. Ils sont distincts mais ils sont un à l'intérieur de l'autre.

Commentaires Le puits est considéré comme localisé car le haut du tubage est hors sol. Aucune migration de gaz supérieure aux critères du MELCC n'a été mesurée. Aucun indice de contamination de l'eau ou du sol n'a été observé. Le tubage doit être coupé. Pour cette raison, l'état du puits est :
Travaux à réaliser
