Fiche signalétique du puits C115

Péto Gaspé, Galt No 5

Programme d'inspection des puits naissants 2017
Plan de localisation du puits

But du rapport d'étape de la phase 3

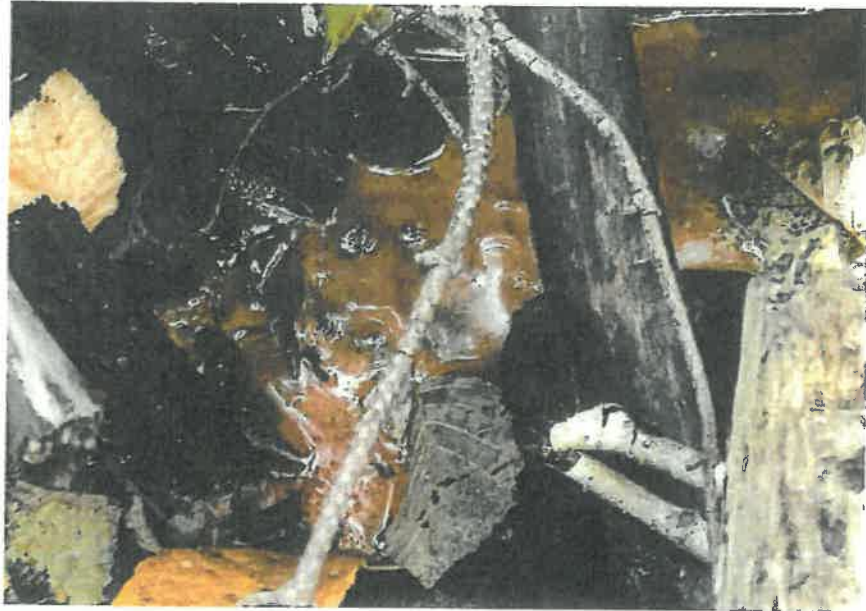
Éléments à vérifier	Description	Commentaire
Accès au site	Chemin forestier	Chemin forestier de la Petite Fourche suivi de 900 mètres à pied
Type de terrain	Forêt	
Indices de contamination	Autres	Boue orange (ocre ferreux ou boues de forages)
Apparence de la végétation	Autres	Enrochement
Apparence du sol sur le site	Autres	Rocheux
Autres

Boue orange

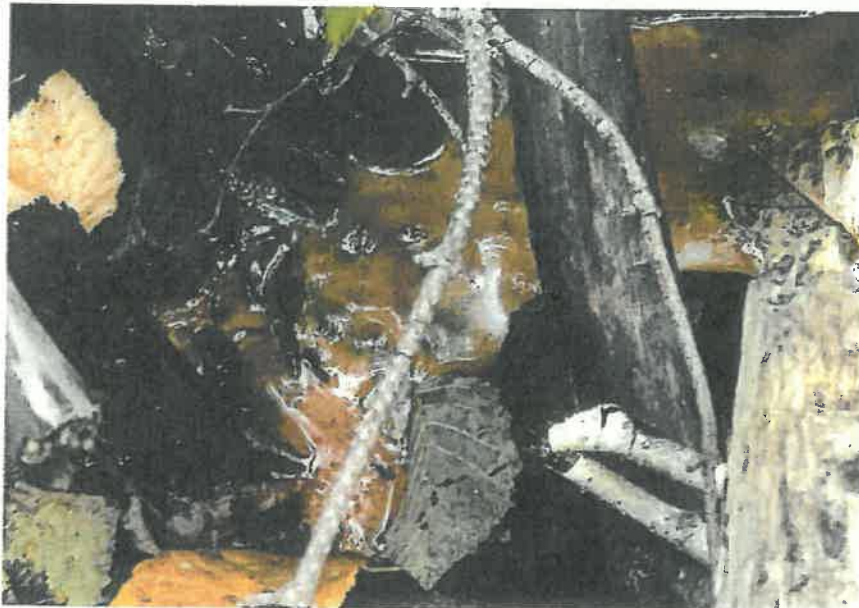
Boue orange
